# **MUDANÇAS HISTÓRICAS NA MORFOLOGIA FLUVIAL NO MÉDIO-BAIXO RIO DOCE POR PROCESSOS DE EROSÃO E SEDIMENTAÇÃO**

**André Luiz  
Nascentes Coelho**

**PROEX/UFES**

Vitória, 2019

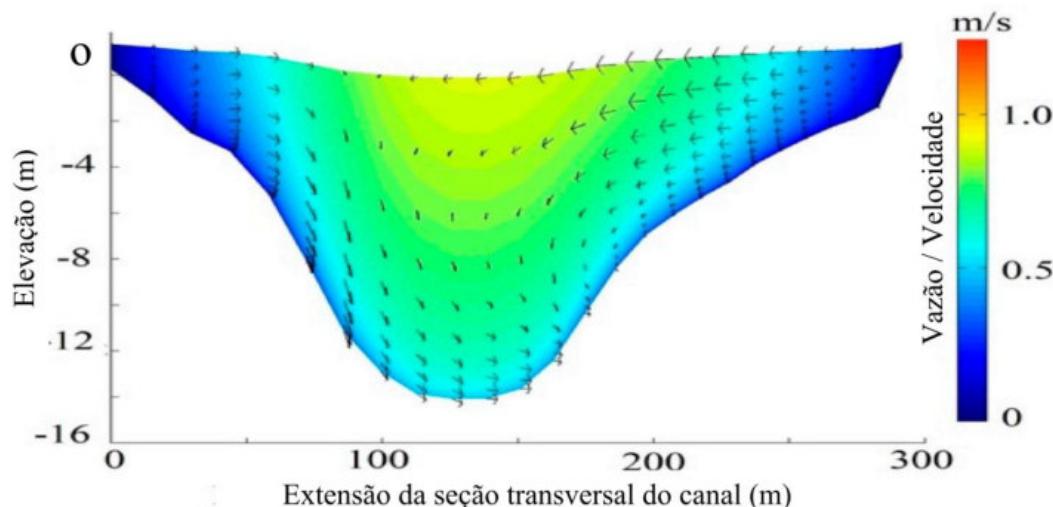
Figura 2 – Seção transversal de um canal fluvial, rio Yong localizado no sudeste da China, com a distribuição do escoamento da água evidenciando o aumento da velocidade da corrente das margens para o centro e do fundo para o centro da calha.  
Fonte: Adaptado de XIE, YANG e LUNDSTRÖM (2019).

Nessa linha de abordagem, Baptista e Lara (2016); Huggett (2011) e Christofolletti (1980) chamam a atenção para a conformação dos sistemas fluviais em termos de seção transversal e perfil longitudinal com a ocorrência de formas de relevos/topografias específicas, que estão profundamente conectados aos processos de transporte e deposição de sedimentos, como também, associados à distribuição das velocidades das águas ao longo da calha fluvial em que se observa a dinâmica, em um canal, o aumento da velocidade das margens para o centro e do fundo para a superfície (Figura 2) enquanto, no escoamento em curvas, nota-se a ocorrência de correntes secundárias decorrente do fluxo em espiral (Figura 3. Perfis longitudinais A e C).

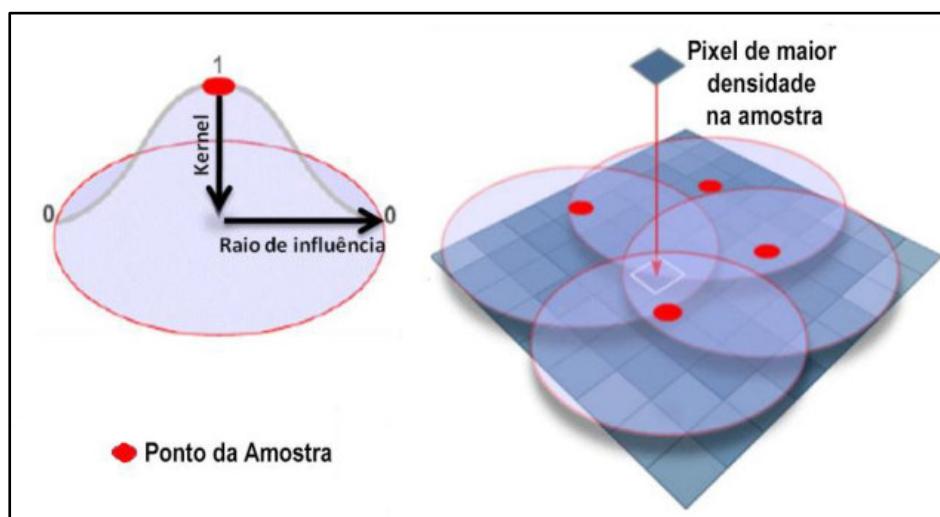
Figura 8 – Representação esquemática do Estimador de Densidade Kernel, com um ponto à esquerda e quatro pontos à direita.  
Fonte: Adaptado de Bergamaschi (2010).

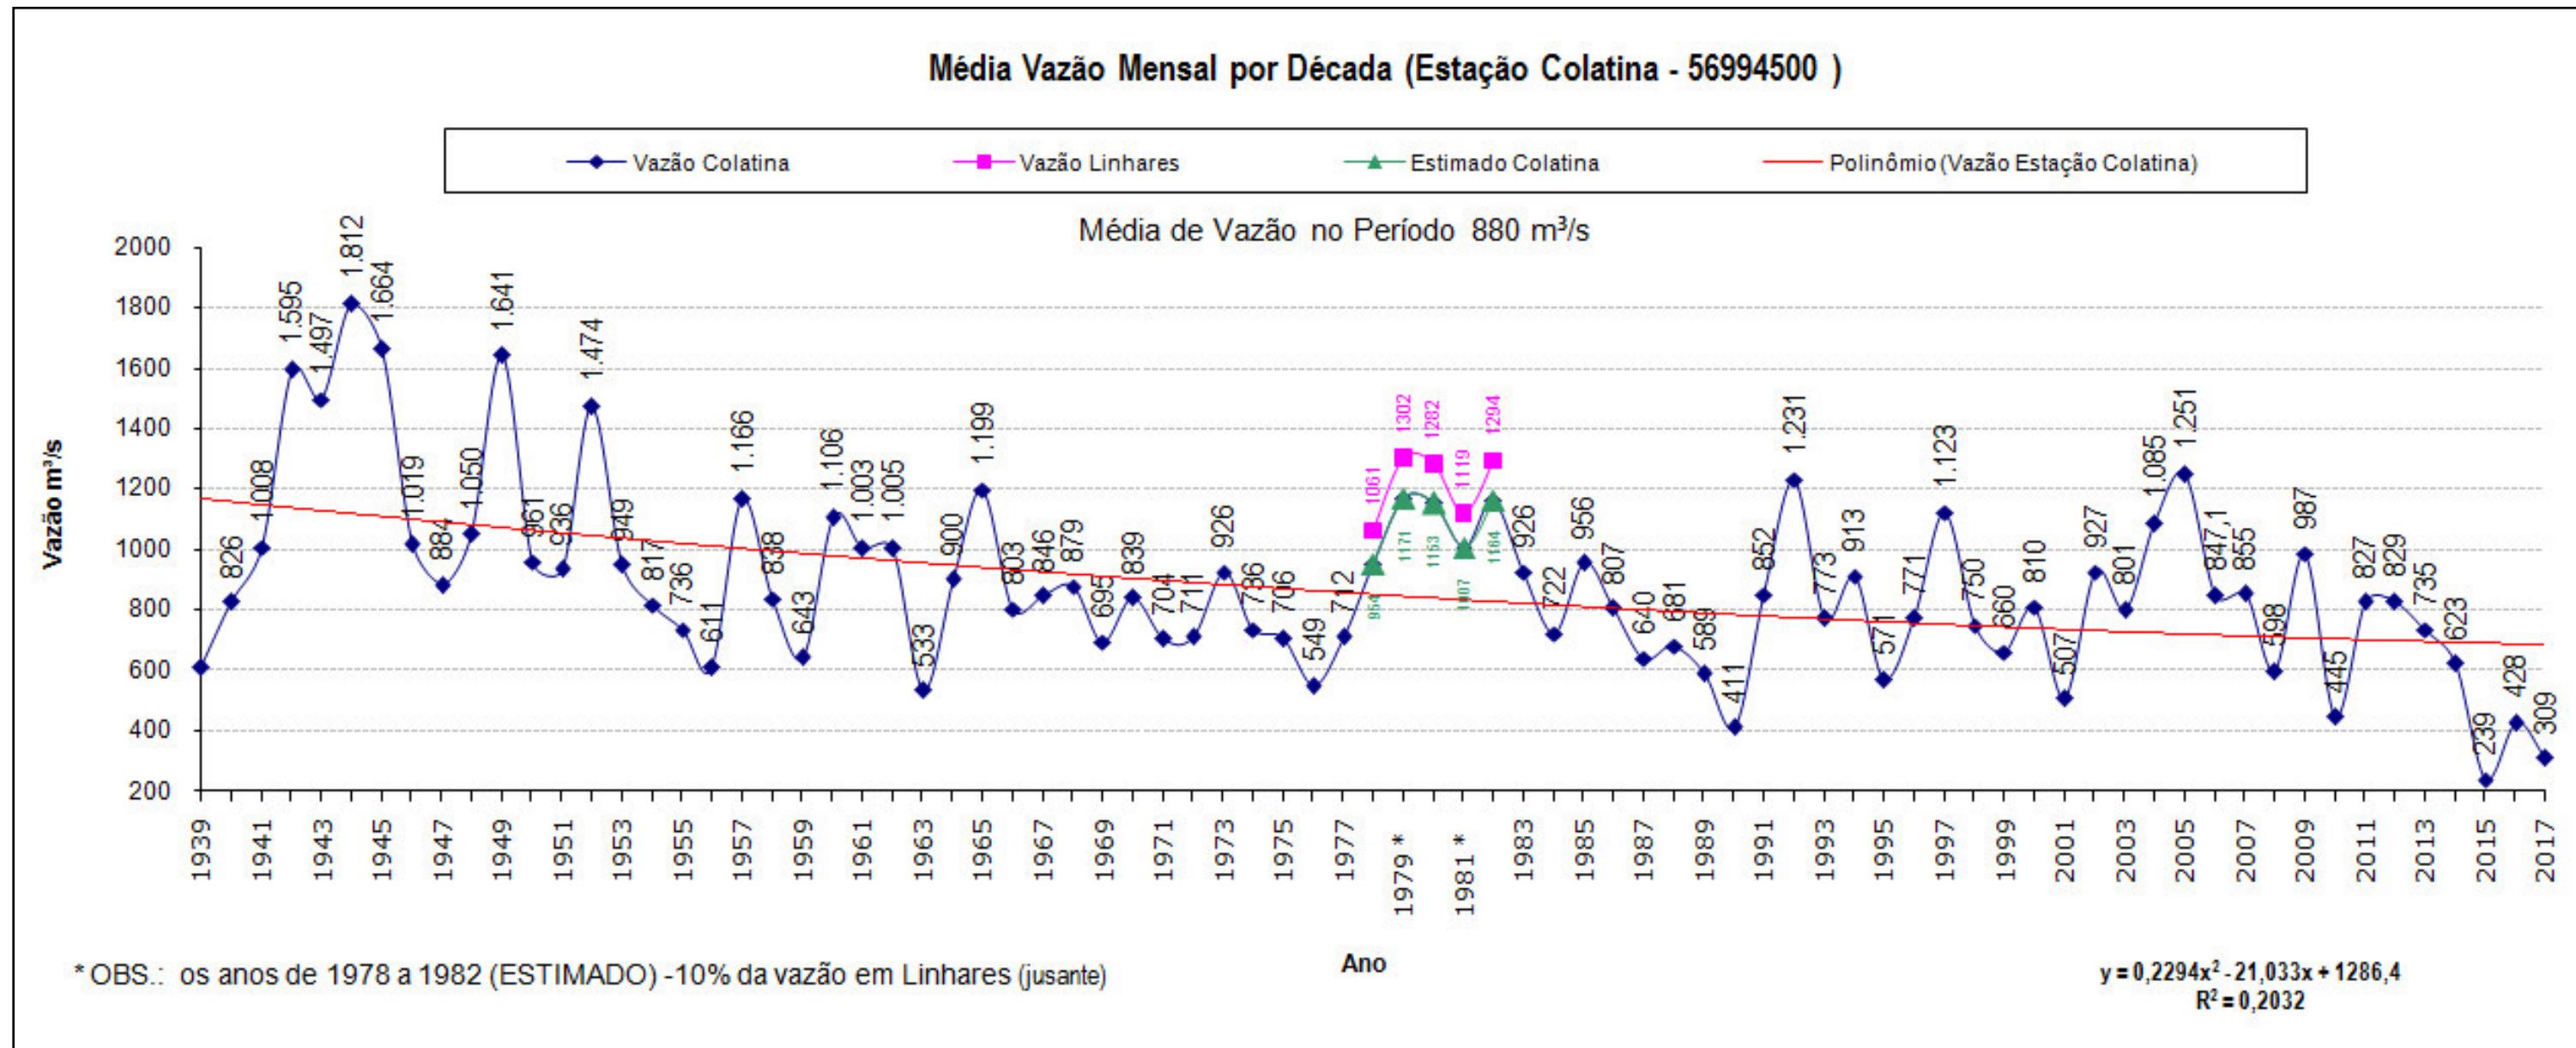
Figura 18 – Gráfico de variação das vazões médias mensais de longa duração (1939-2017), Estação Fluviométrica de Colatina.

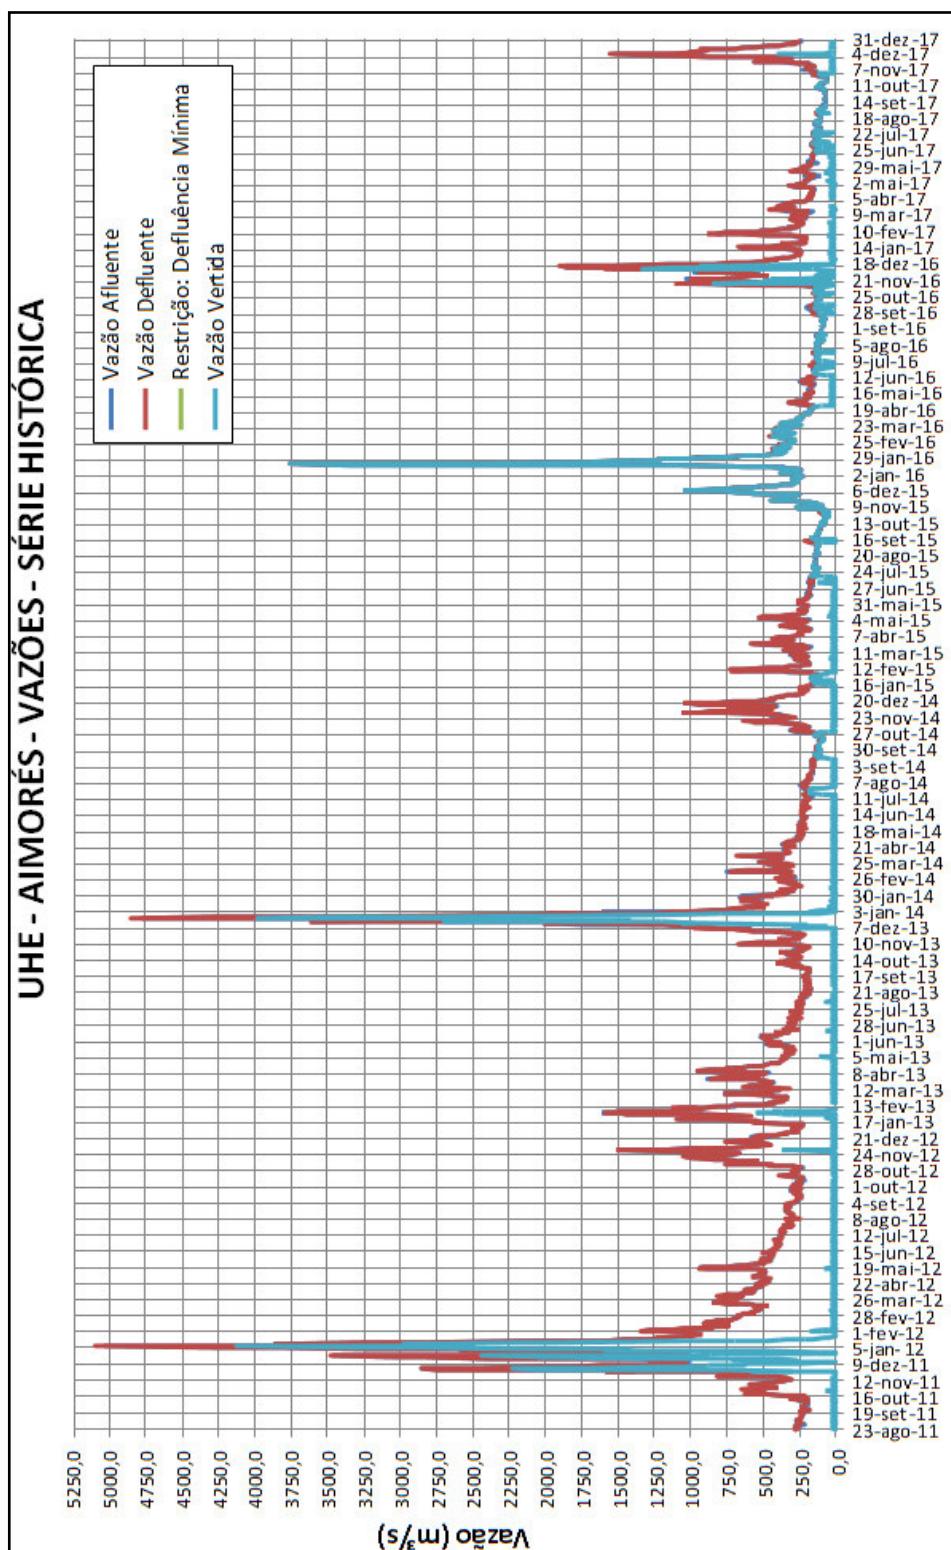
Figura 20 – Gráfico extraído do Boletim de Monitoramento dos Reservatórios do Rio Doce – UHE Aimorés, revelando a redução progressiva nos picos de cheias e vazantes entre 23 de agosto de 2011 a 31 de dezembro de 2017. Mais informações no Anexo 3.  
 Fonte: ANA (2007c), Org.: André Luiz N. Coelho.

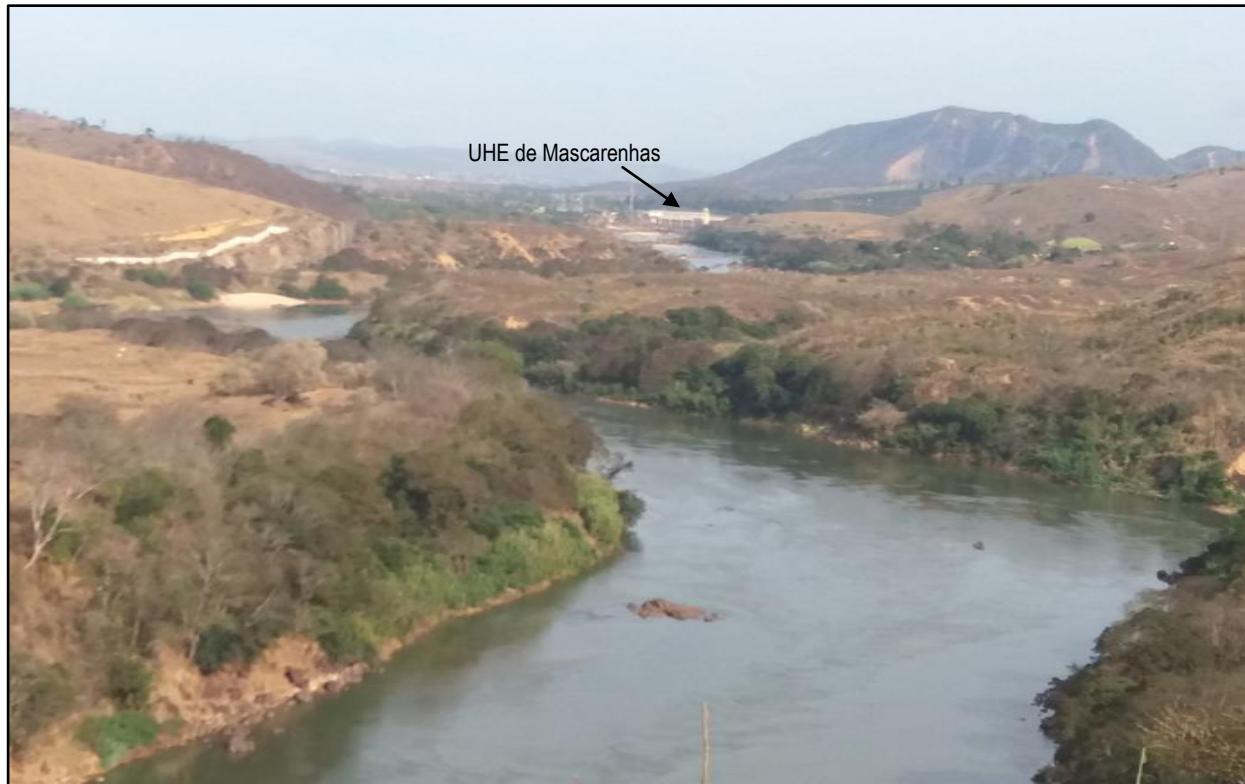
Figura 21 – Foto próximo a ponte da BR-259, na localidade de Córrego Queixadão/Itapina, trecho sinuoso do canal principal, a jusante das UHEs, em que o rio corre mais encaixado, com largura média entre as margens de 110 m.

Guandu (ES) até a localidade de Mascarenhas (Figuras 21 e 22).

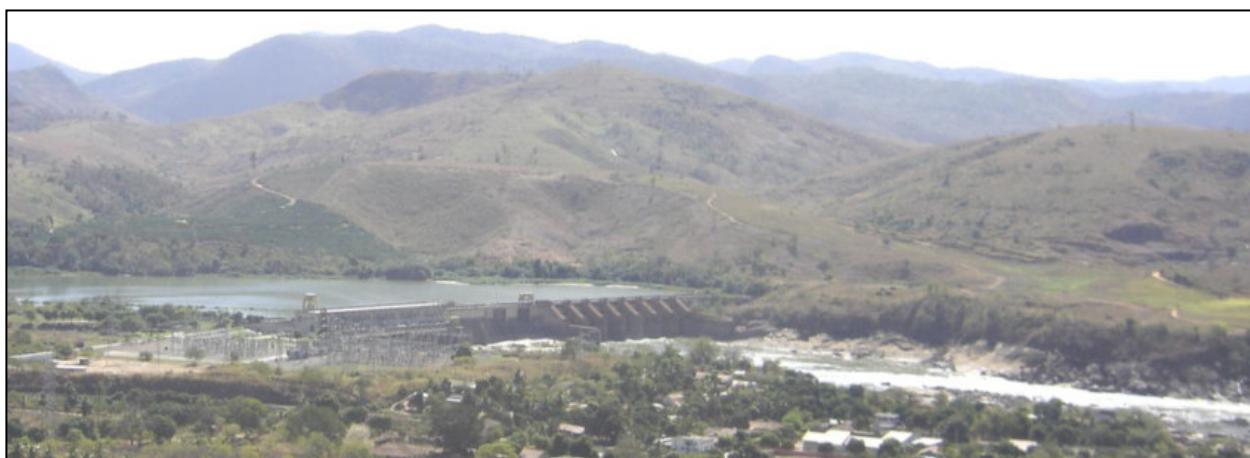
Figura 23 – Barragem de Mascarenhas com 33 metros de altura.

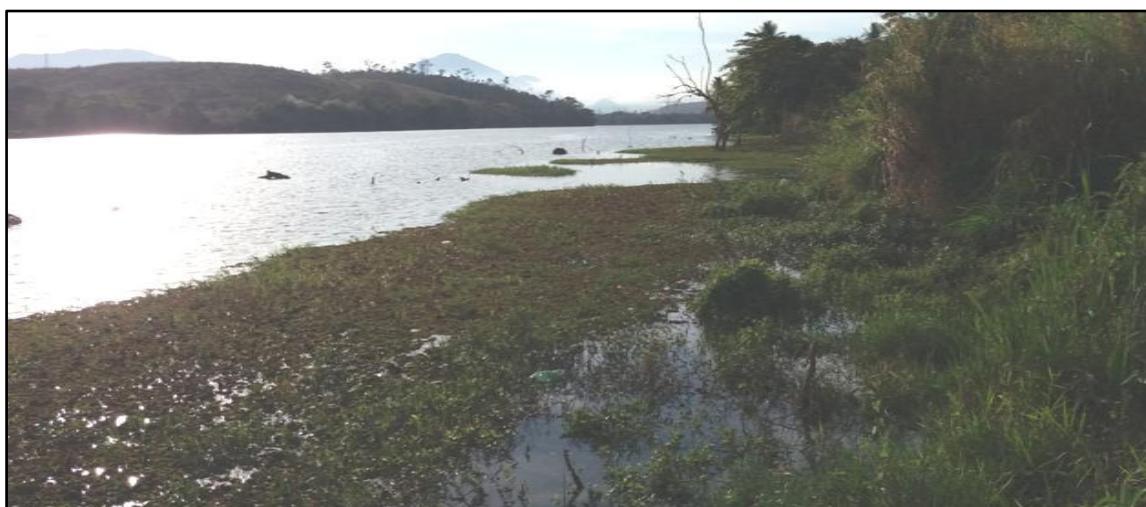
Figura 24 – Trecho do rio Doce 1000 metros a montante da barragem da UHE de Mascarenhas com características lênticas/águas paradas em função do barramento. Baixo Guandu (ES).

Com a construção e operação do reservatório, houve o rompimento do equilíbrio longitudinal do canal principal, ocorrendo, a montante da barragem de Mascarenhas, a intensificação dos processos de assoreamento do reservatório, em função da alteração da velocidade da corrente fluvial e sedimentar, caracterizando esse trecho como um ambiente, tipicamente, de águas paradas ou lêntico (Figura 24).

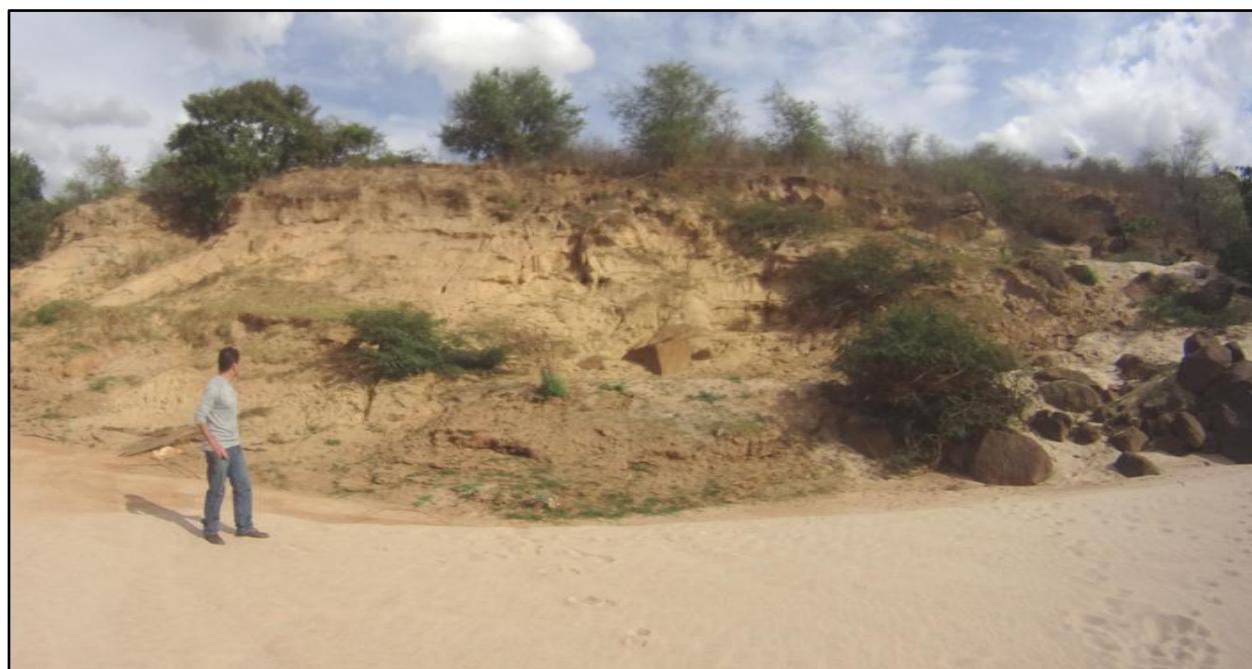
Figura 25 – Margem direita do rio Doce 900 metros à jusante da barragem da UHE de Mascarenhas evidenciando a erosão após o último período de cheia em 2017.

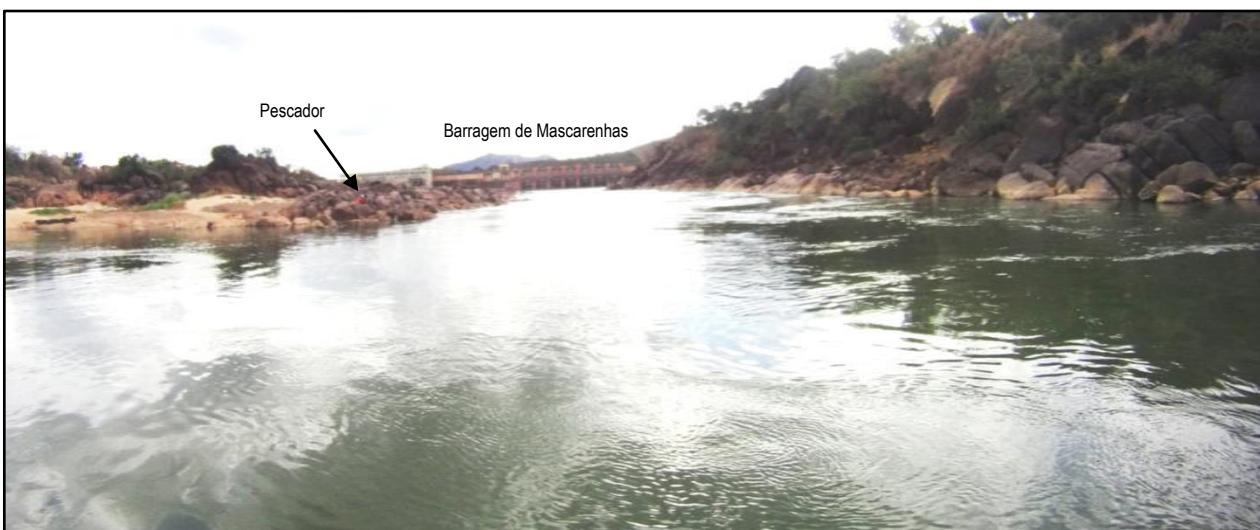
Figura 26 – Trecho entalhado do rio Doce a jusante da barragem da UHE de Mascarenhas, notando também à esquerda a erosão marginal desencadeada pelo fluxo turbulento das águas durante os períodos de cheias e/ou abertura das comportas da barragem.

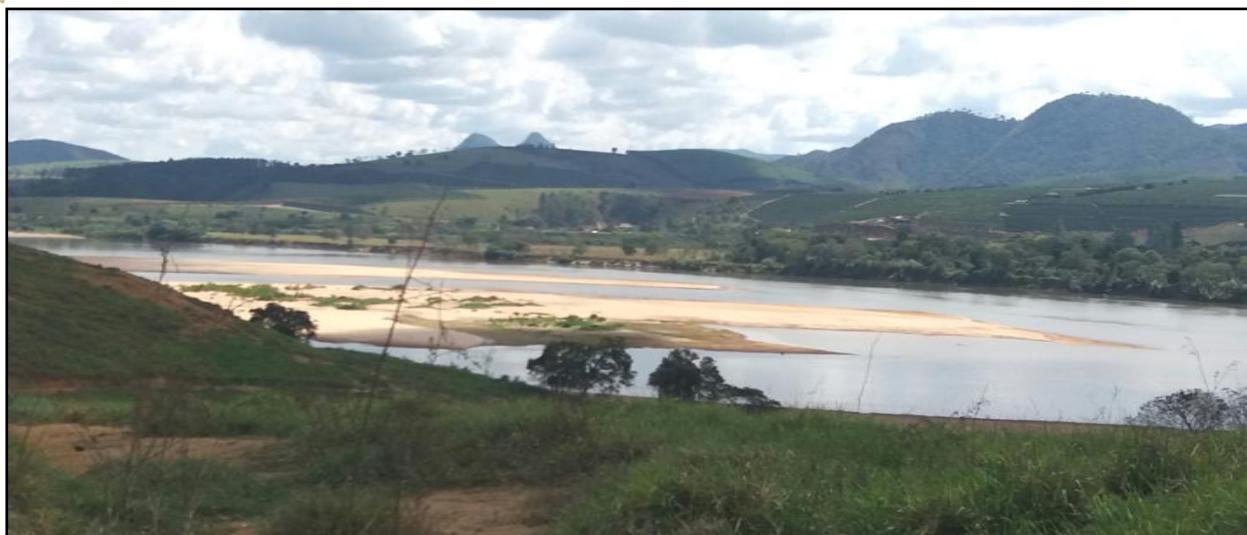
Figura 30 – Foto na localidade de Cobra Verde destacando uma barra arenosa na margem esquerda do rio parcialmente vegetada e em processo de ampliação.

Como já exposto, nesse setor são mais evidentes a migração e o desenvolvimento das barras arenosas para outros pontos do canal, resultando na ampliação das barras anexas às ilhas, como por exemplo, o ponto registrado na localidade de Cobra Verde, próximo a fazenda Gigante (Figura 30).

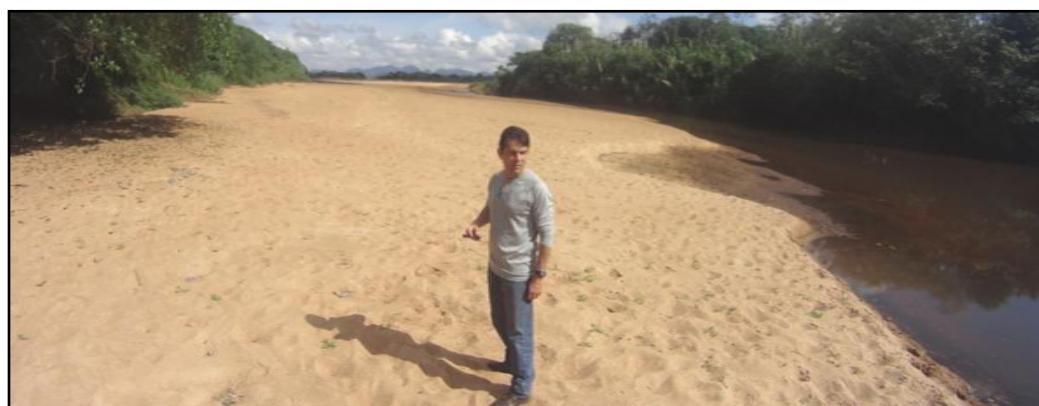
Figura 32 – Exemplo de trecho do rio com extensa barra arenosa anexada à margem direita na fazenda Piraquê.  
Foto: André Luiz N. Coelho (08/2018).

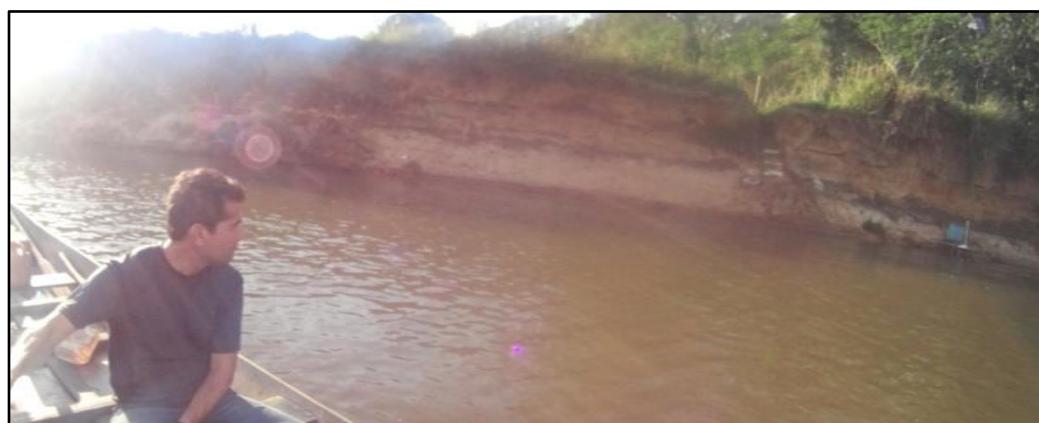
Figura 33 - Mesmo segmento marcado por pontos de erosão marginal como o próximo a fazenda Três Marias do Barranco na margem esquerda.  
Foto: André Luiz N. Coelho (08/2018).

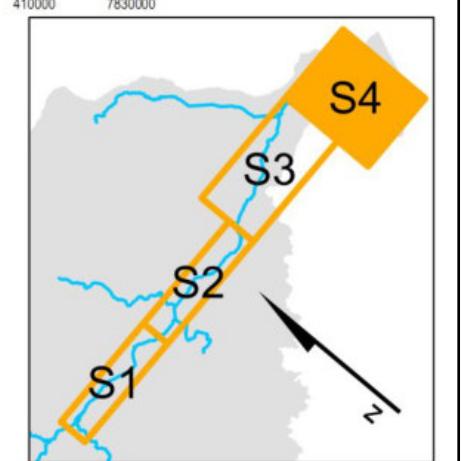
Figura 34 – Segmento 4 vertendo em direção sudeste-sul, caracterizado pela ocorrência de anexação e desenvolvimento de Ilhas vegetadas e pontos de erosão marginal.  
 Organização: André Luiz N. Coelho - 2018.

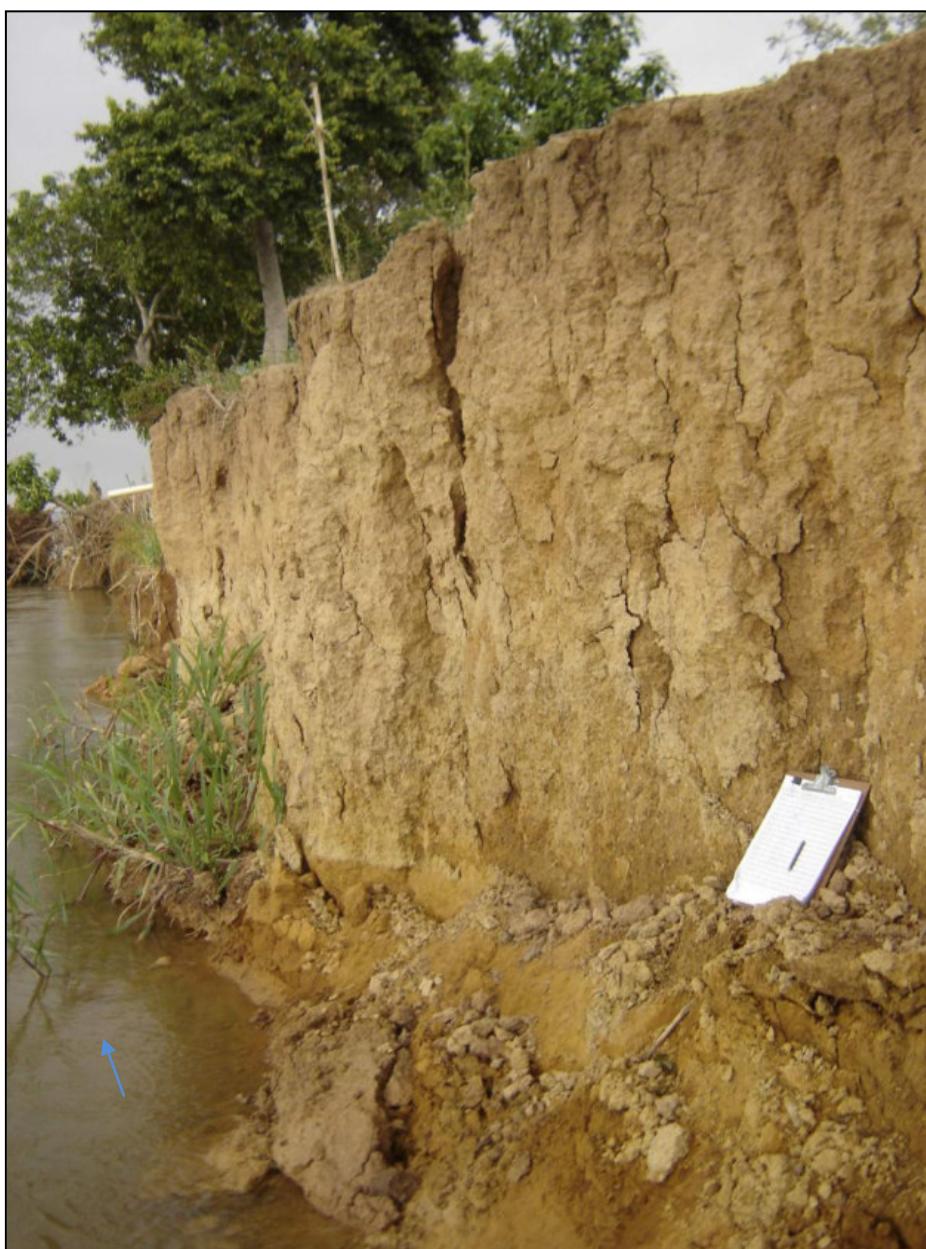
Figura 36 – Margem direita do canal principal, entre a Sede da Fazenda Maria Bonita e a localidade Bananal do Sul, com a geração de fendas na camada superior do barranco, indicando a eminência de queda de blocos tendo na base bloco caído com restos de vegetação. Foto: André Luiz N. Coelho (07/2007).

Entretanto, quando as margens de rios sofrem intensa ação corrosiva da corrente fluvial/ondas (nos eventos de volumes elevados água na calha) promove o deslizamento, situação exemplificada na Figura 36 com a geração de fendas na camada superior do barranco, indicando a eminência de queda de blocos, tendo na base bloco caído com restos de vegetação.

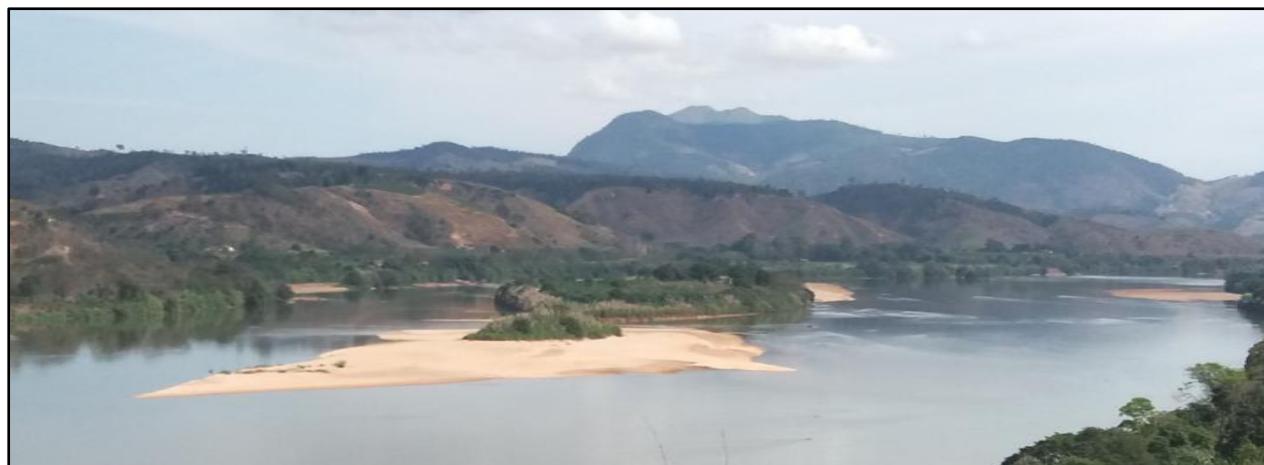
Figura 41 – Exemplo de forma fluvial comum de Ilha vegetada anexada a um banco arenoso registrada na localidade de Poáia a montante da sede municipal de Colatina - Segmento 2.

É, portanto, uma feição fluvial, comum de setores de rios de baixo gradiente, marcado pela elevada ocorrência de processos sedimentares na forma de bancos arenosos anexados a ilha, ilhas temporárias de sedimentos, em vários trechos, cartografado na Figura 40 e, exemplificado na Figura 41 na localidade de Poáia, próximo a sede municipal de Colatina (ES).

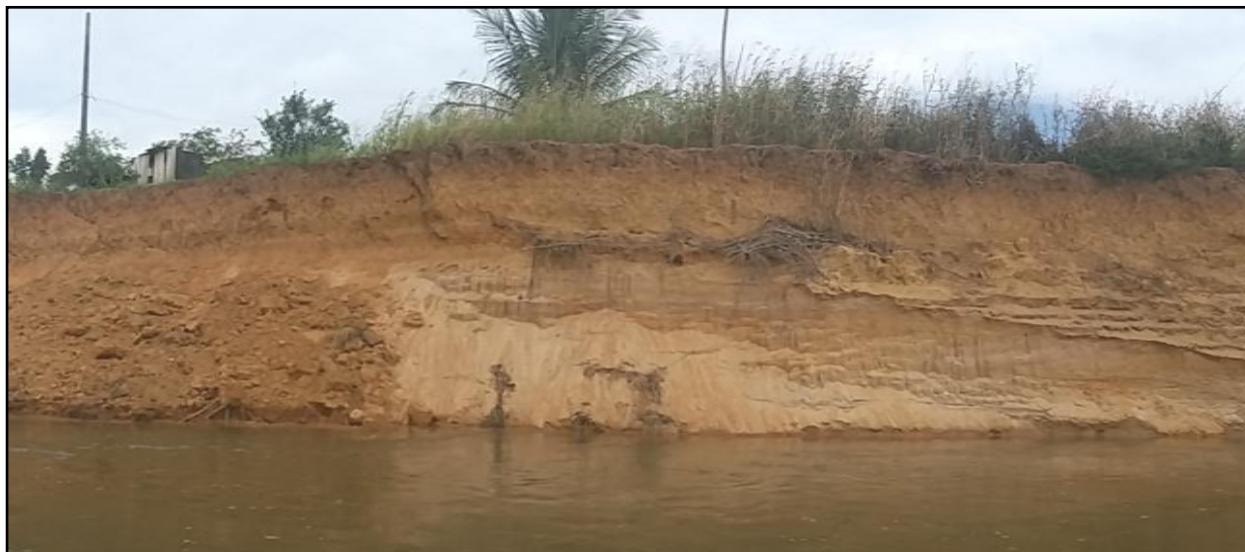
Figura 43 – Margem estratificada tipo mista do canal principal, próxima a Fazenda São Pedro, a montante da sede do município de Linhares (ES), com areias finas, siltosas intercaladas com níveis argilosos.

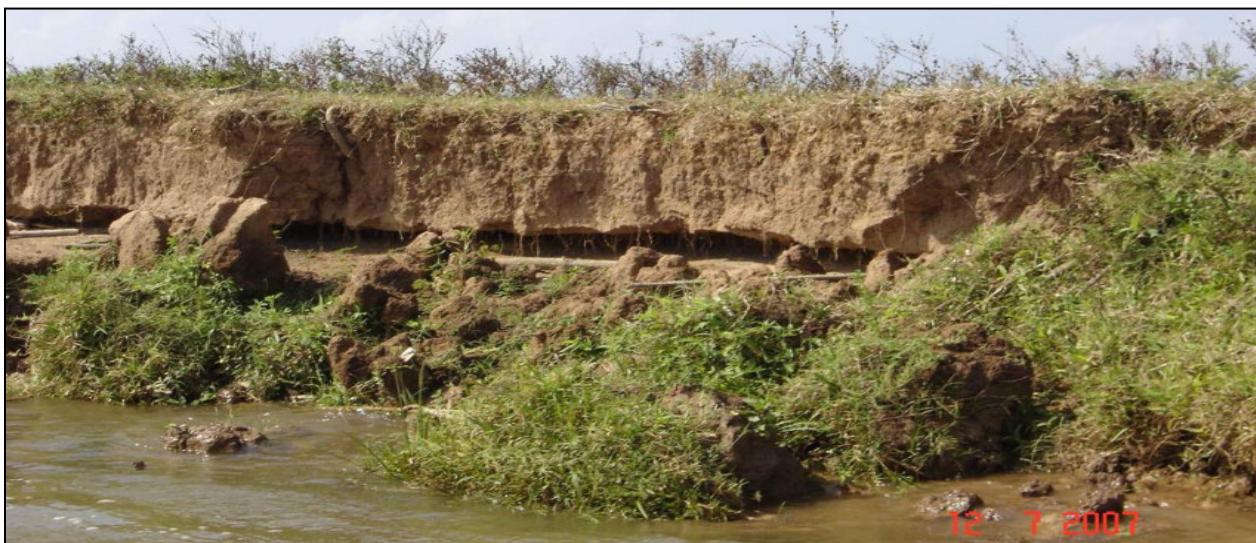
Figura 45 – Erosão da margem esquerda, promovendo a retirada do material arenoso subjacente (formando dutos) devido à flutuação do nível do rio / maré marinha e ação das ondas. Localidade de Povoação (Linhares) próximo à desembocadura com o mar. Foto: André Luiz N. Coelho (07/2007).

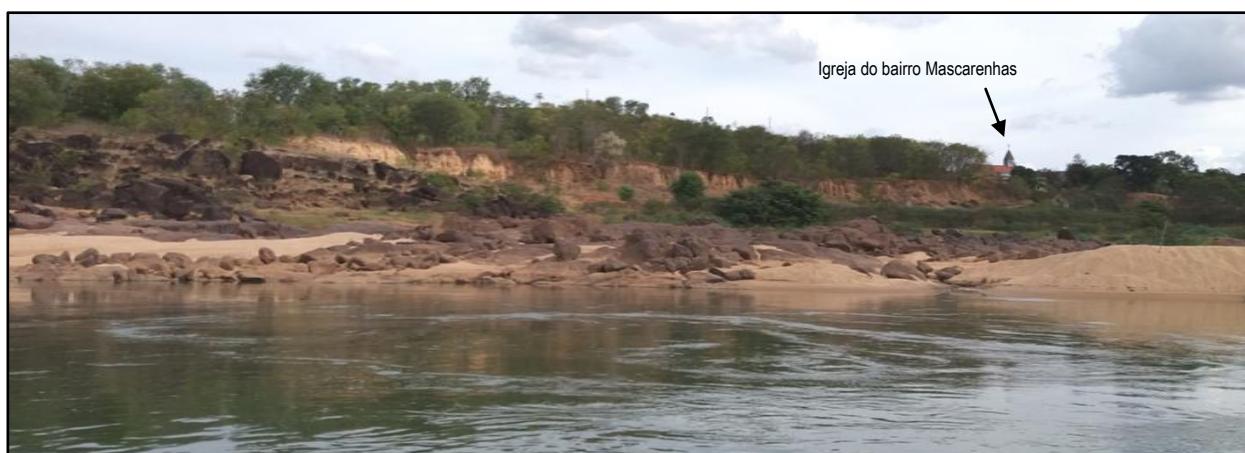
Figura 50 – Evidências do processo erosivo da margem direita do canal principal logo após o barramento da UHE de Mascarenhas.  
Foto: André Luiz N. Coelho (08/2018).

morfologia do canal, como erosão das margens (Figuras 49 e 50), eliminação de ilhas residuais, relativo entalhamento do rio após o reservatório. Enfim, o que se observa é, praticamente, uma nova dinâmica fluvial após a barragem, com vazões controladas, influenciando nas formas fluviais e nos processos de erosão, transporte e deposição.

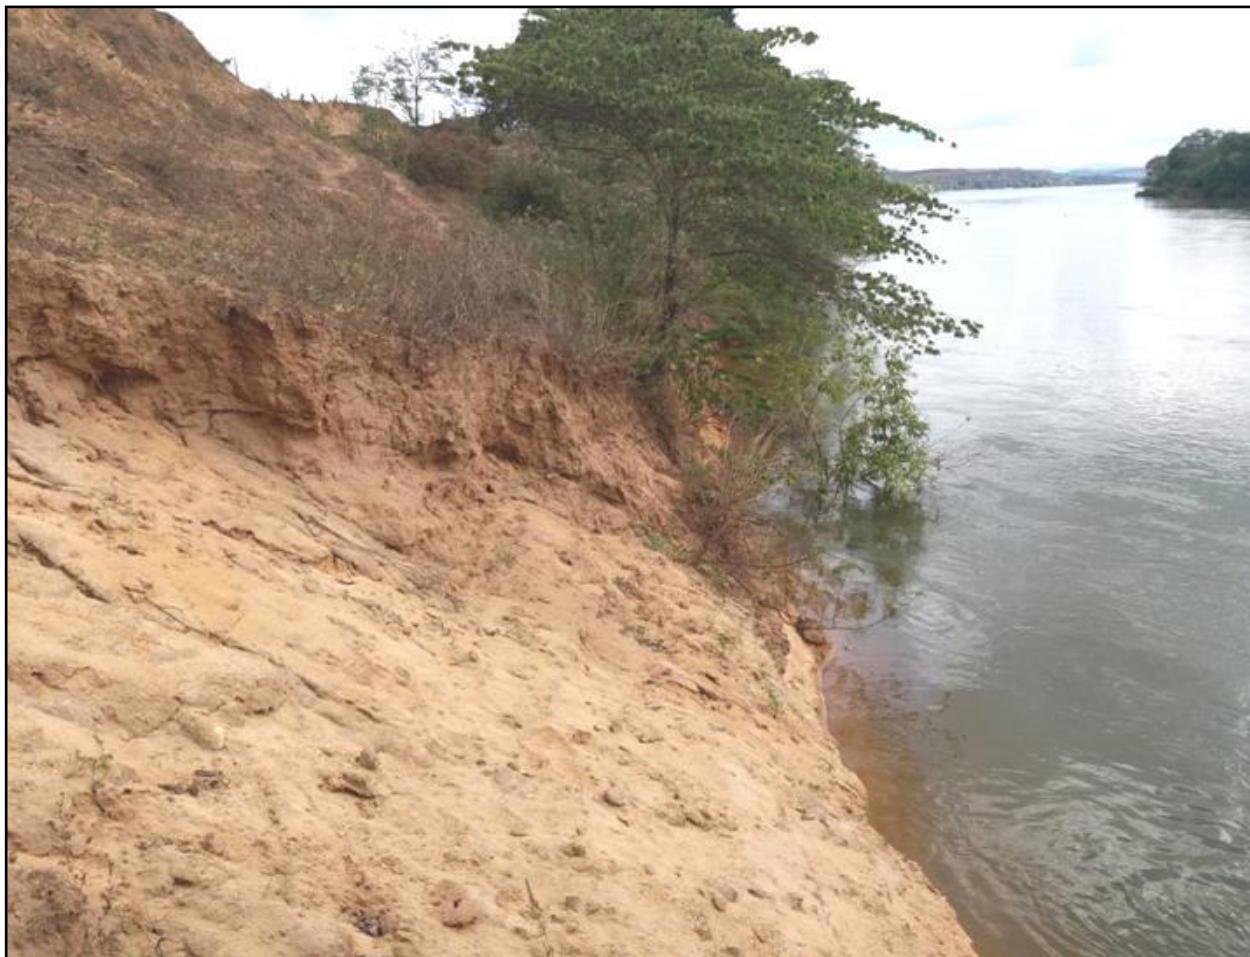
Figura 51 – Margem direita do canal principal em curva no ponto “28d” com o processo de erosão ativo, próximo a Fazenda Gigante. Foto: André Luiz N. Coelho (08/2018).

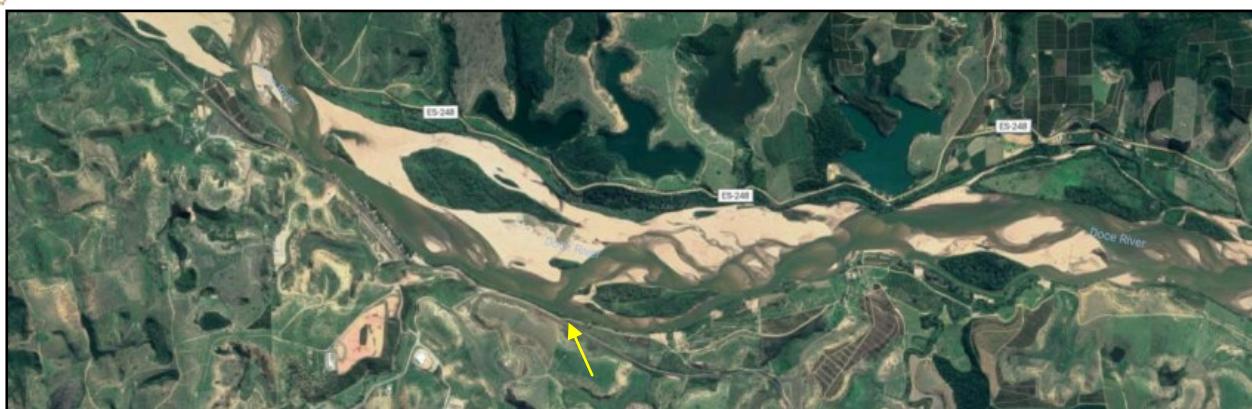
Figura 52 – Imagem Digital Globe 2018, mostrando o ponto “28d” na margem direita destituído de vegetação marginal com o processo de erosão de 2,87 km .

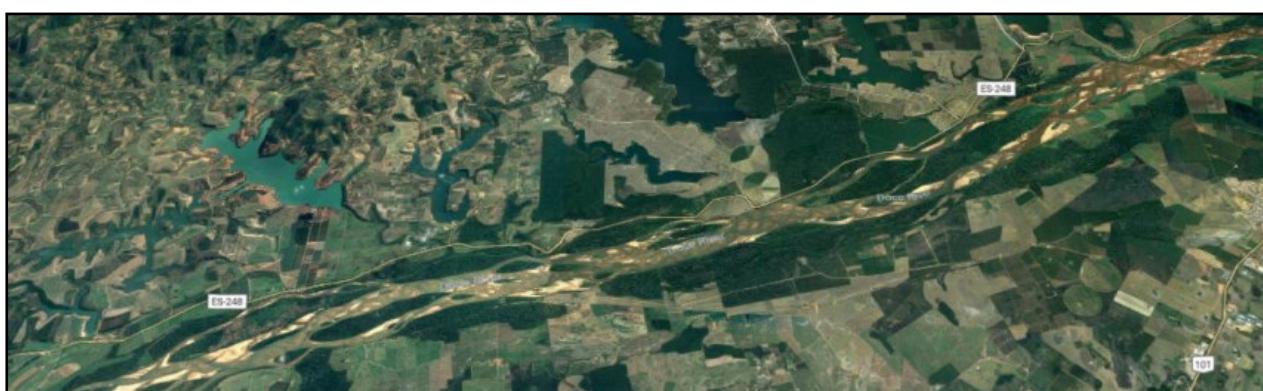
Figura 53 – Imagem Digital Globe 2018, evidenciando vários pontos de vegetação marginal suprimida na margem esquerda se comparado com a direita, coincidentemente local em que os processos erosivos foram identificados.

Na Figura 53, são evidentes, na margem esquerda, os maiores trechos de vegetação ciliar suprimida enquanto na margem direita observa-se uma maior continuidade da vegetação ciliar e reduzida intensidade dos usos da terra. Verifica-se também a ocorrência junto ao canal principal de ilhas vegetadas de grandes extensões, segmento em que o gradiente e sinuosidade são extremamente reduzidos neste setor.

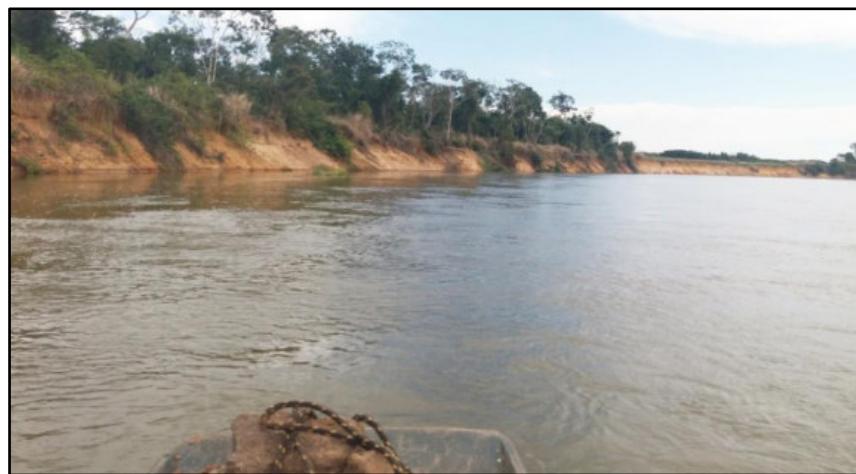
Figura 54 – Segmento 3 evidenciando a erosão na margem direira estratificada tipo mista próximo a sede do município de Linhares (ES).  
Foto: André Luiz N. Coelho (08/2018).

A Figura 54 expõe parte do ponto “37d” com o processo de erosão em uma margem estratificada do tipo mista na fazenda São Benedito, próximo a sede de Linhares (ES).

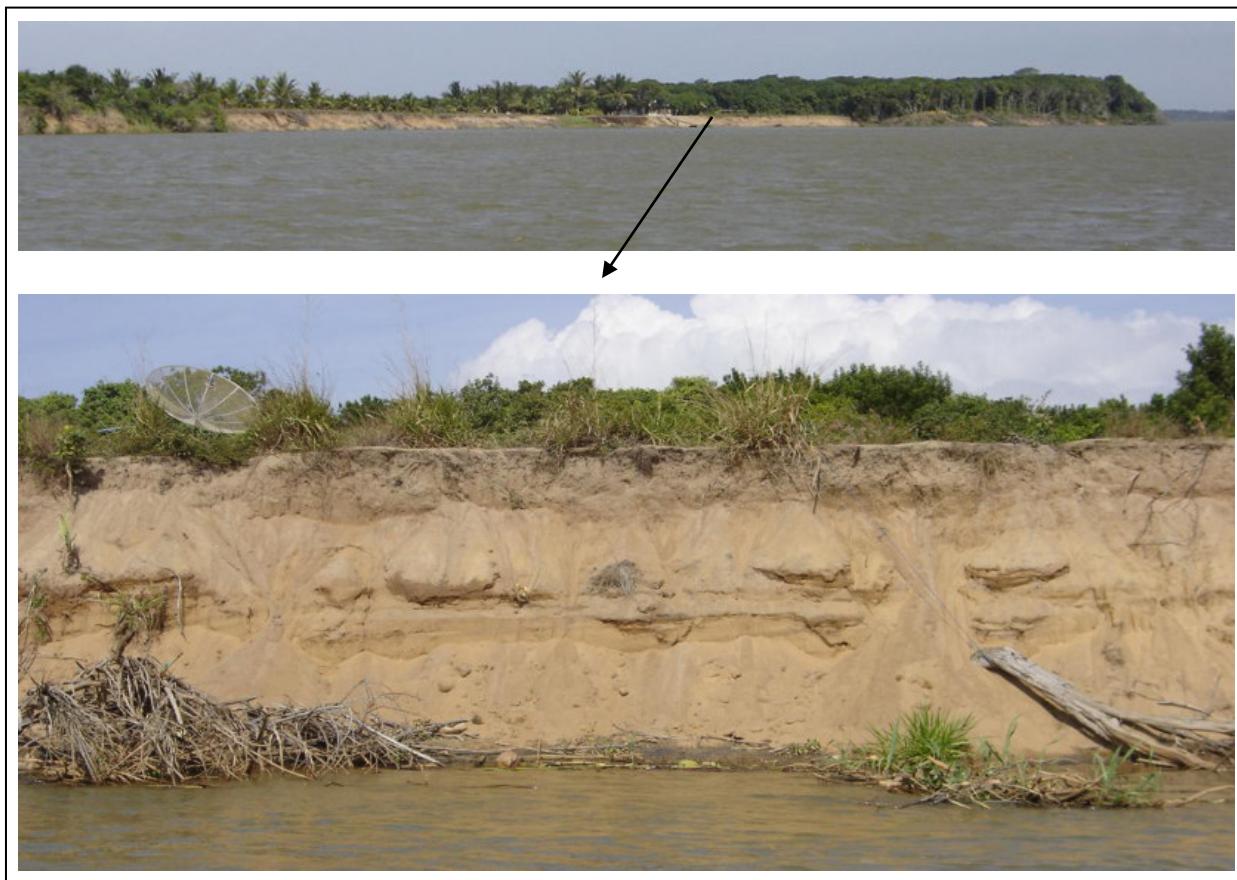
Figura 56 – Ponto “45e” com a erosão intensa da margem esquerda na localidade de Povoação, próximo à desembocadura.  
Foto: André Luiz N. Coelho (07/2007).

Figura 57 – Pontos de intensidade de erosão marginal, destacando o ponto 45e da foto anterior.
